The failure mechanism of the Morandi Bridge in Genoa

(February review 2020)

Ing. Giovanni Corrao

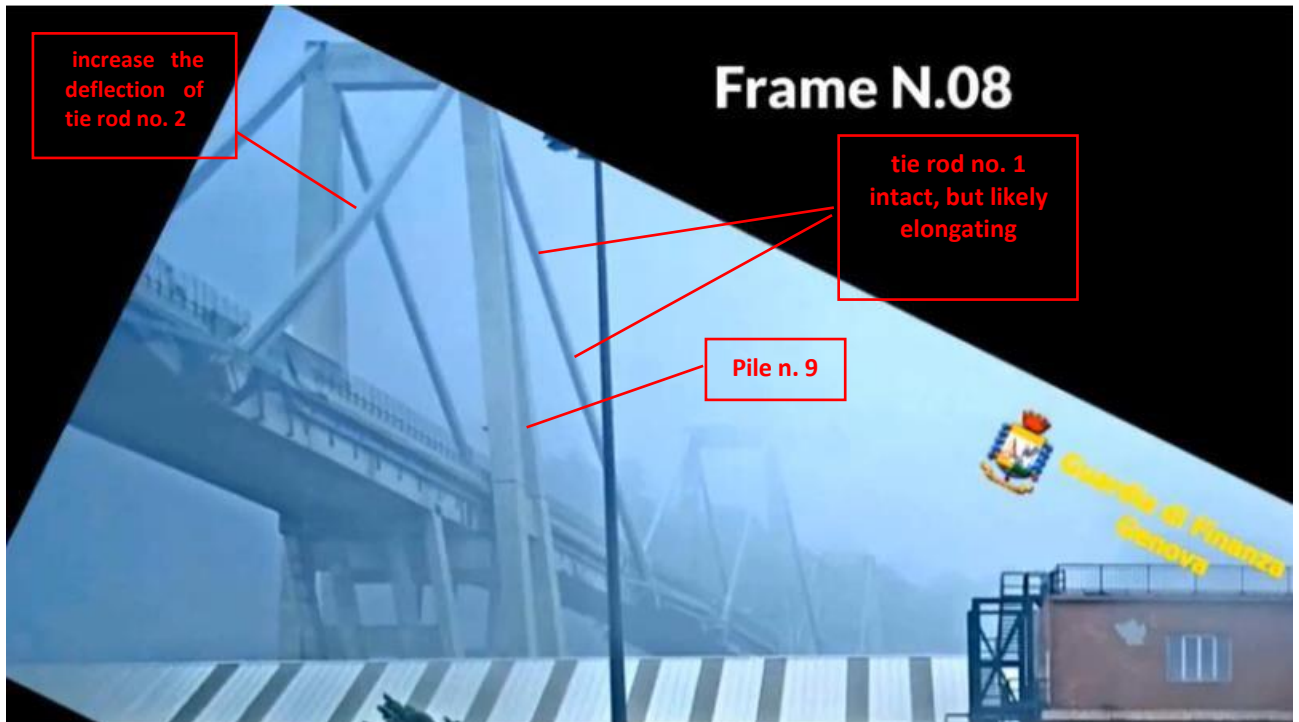
In the following Frame n. 08 the tie rods are still intact, even though the failure of tie rod n. 1 is imminent (note the difference in its high attachment level between Frame n. 08 and the following Frame n. 09).

The structural failure appears to have been triggered by the breakage of the steel cables inside tie rod no. 1 on the seaward side, which had apparently been corroded over time by water infiltrating into the cracks in the surrounding concrete for protection.

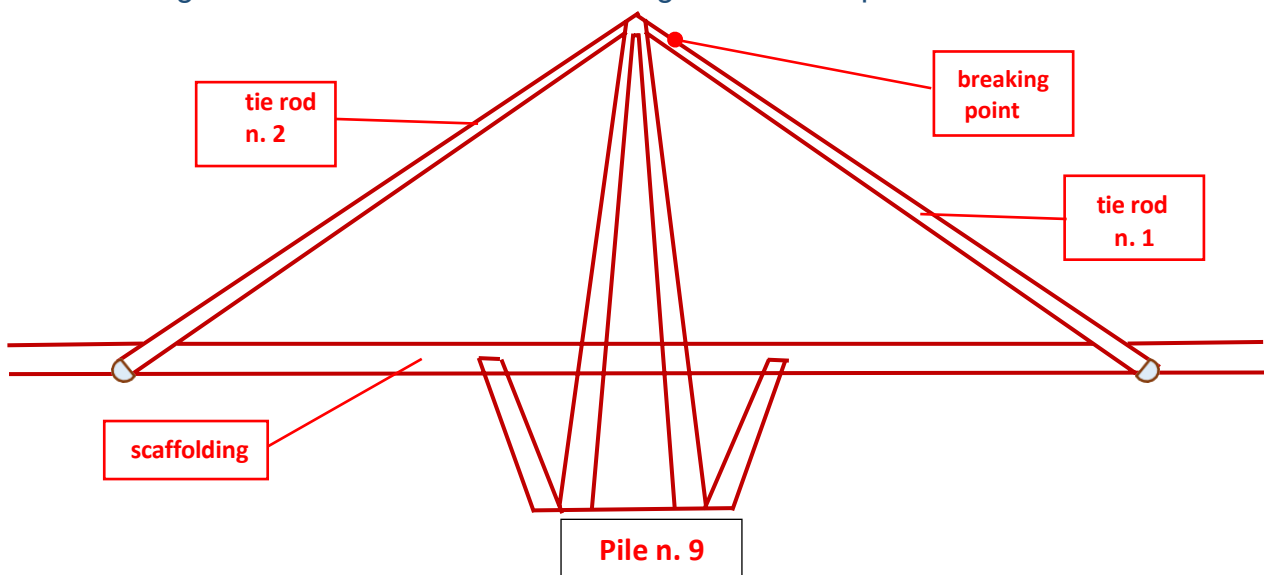
Structural diagram of Pile No. 9

Indeed, from the available frames, two possible causes of the collapse appear:

- 1) The seaward breakage of the top of Pier 9, which is considered unlikely;
- 2) The initial breakage of tie rod 1, which appears to be the real cause.

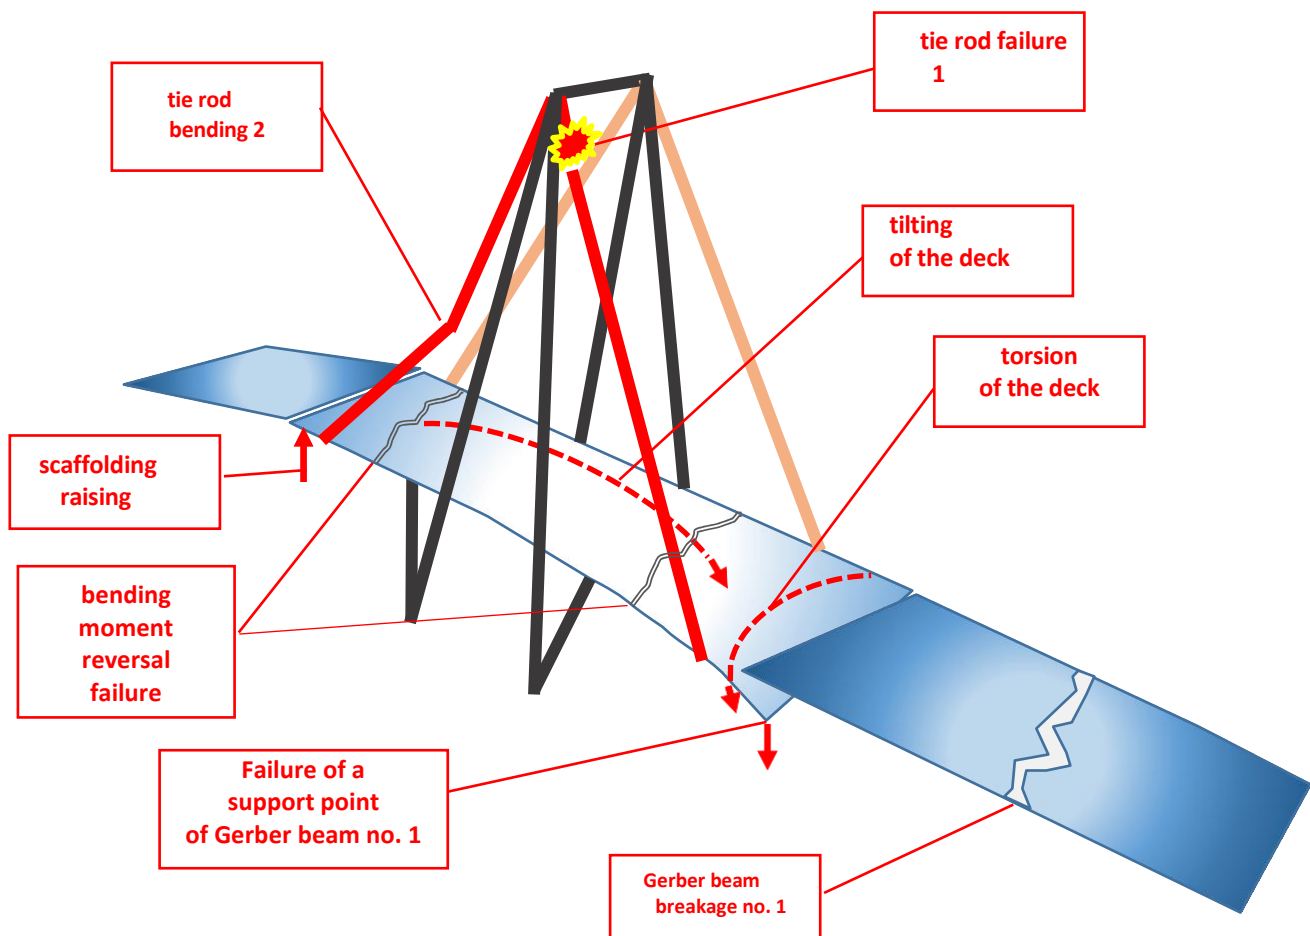
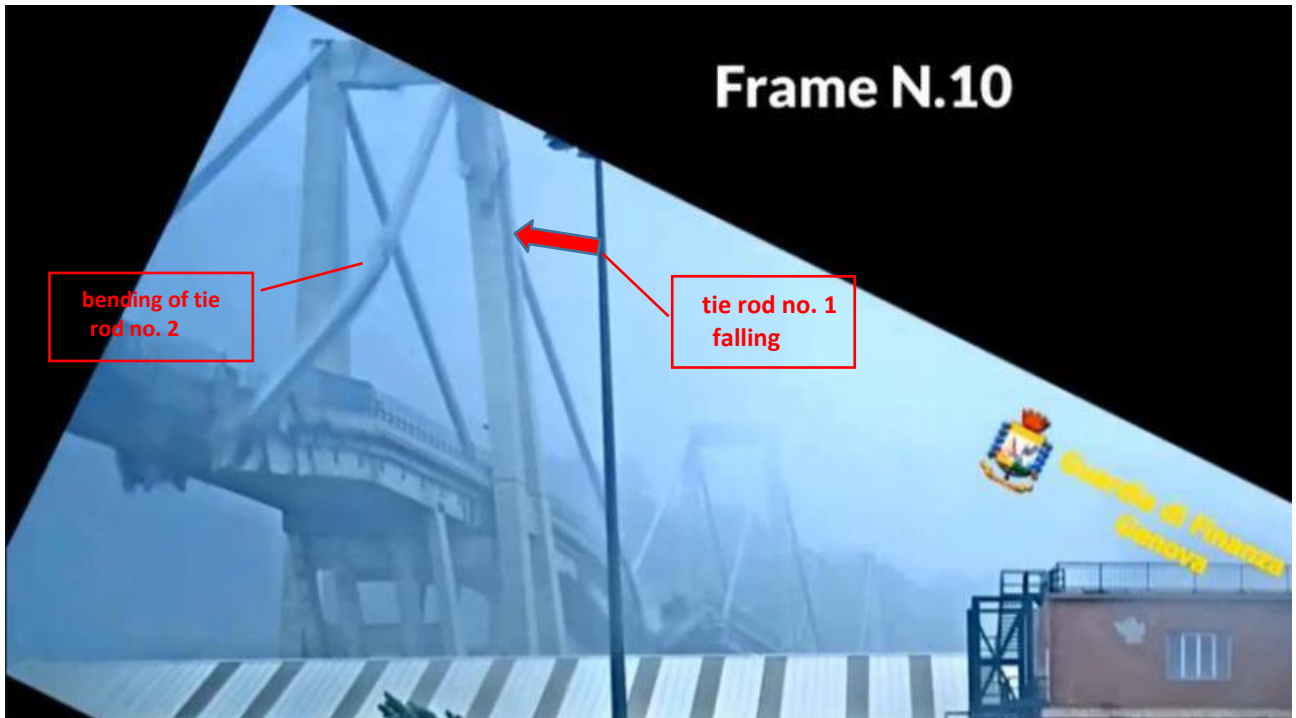
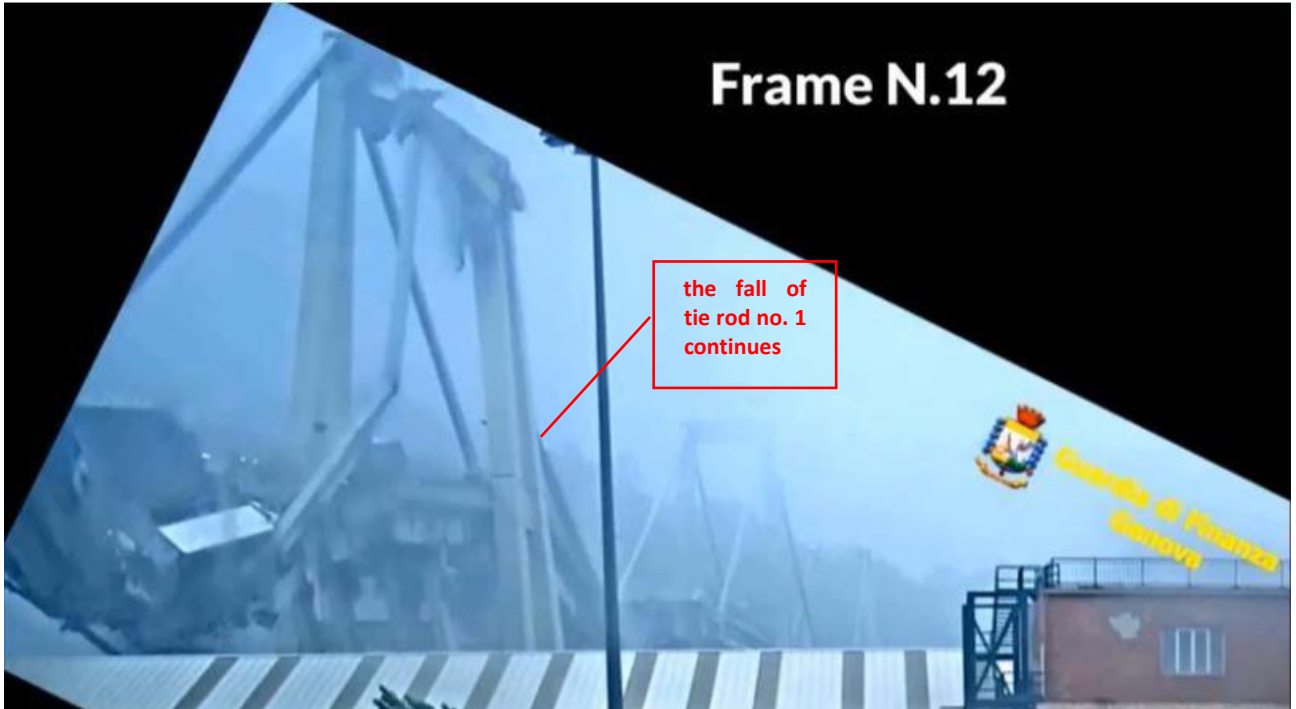
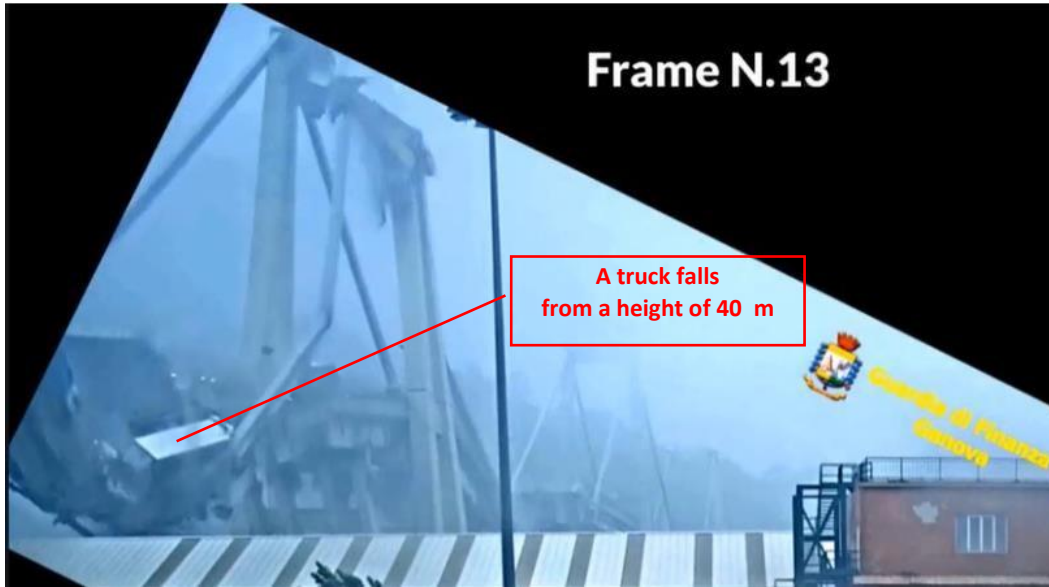
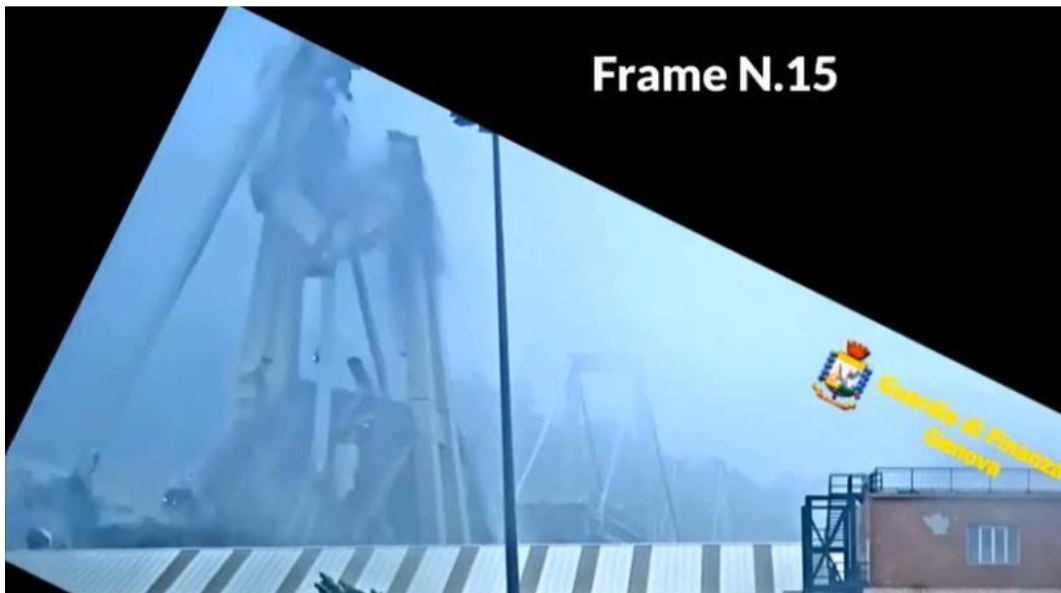
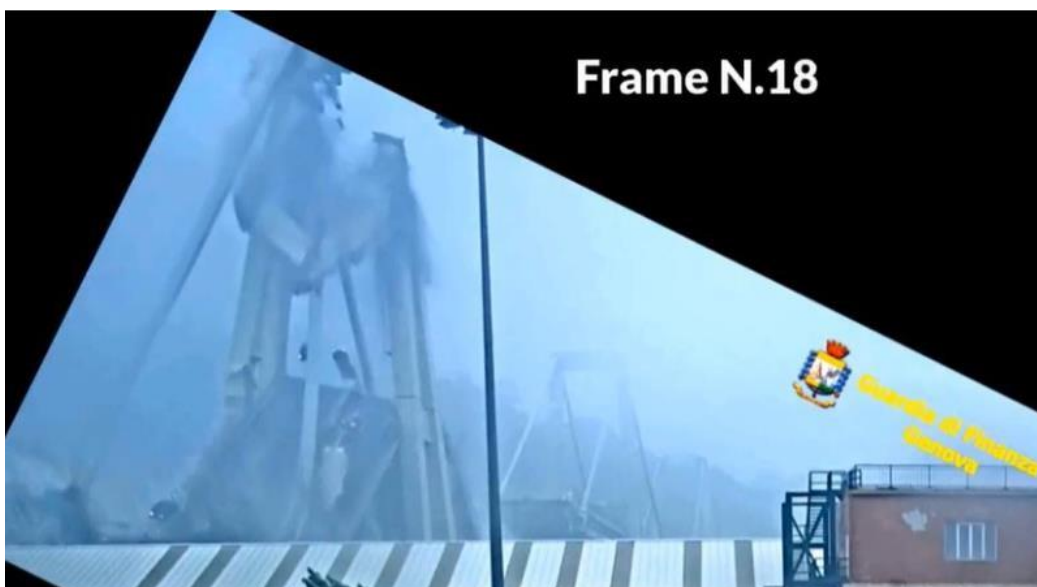
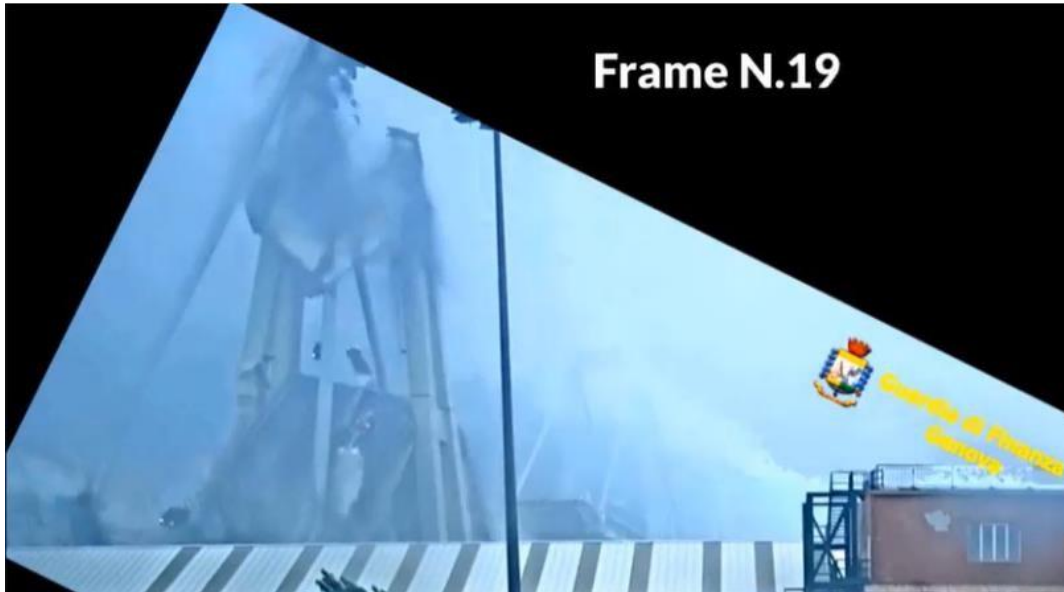
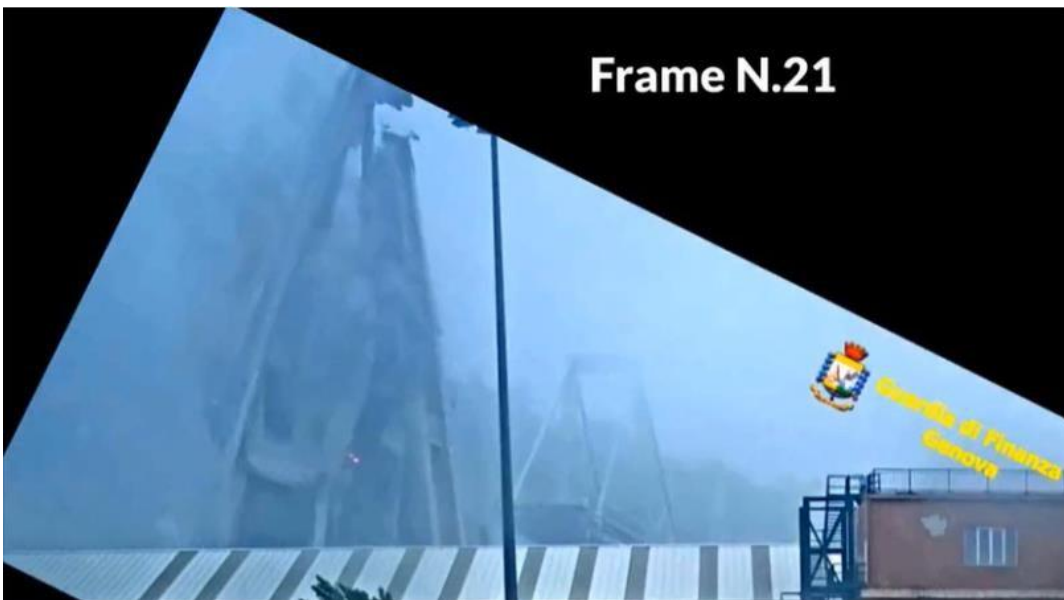
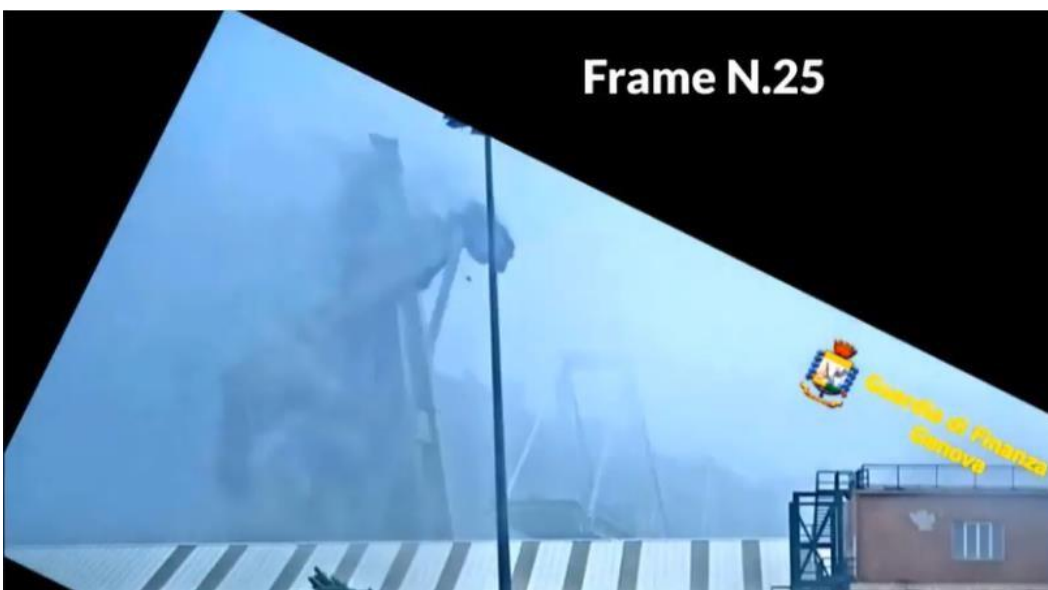
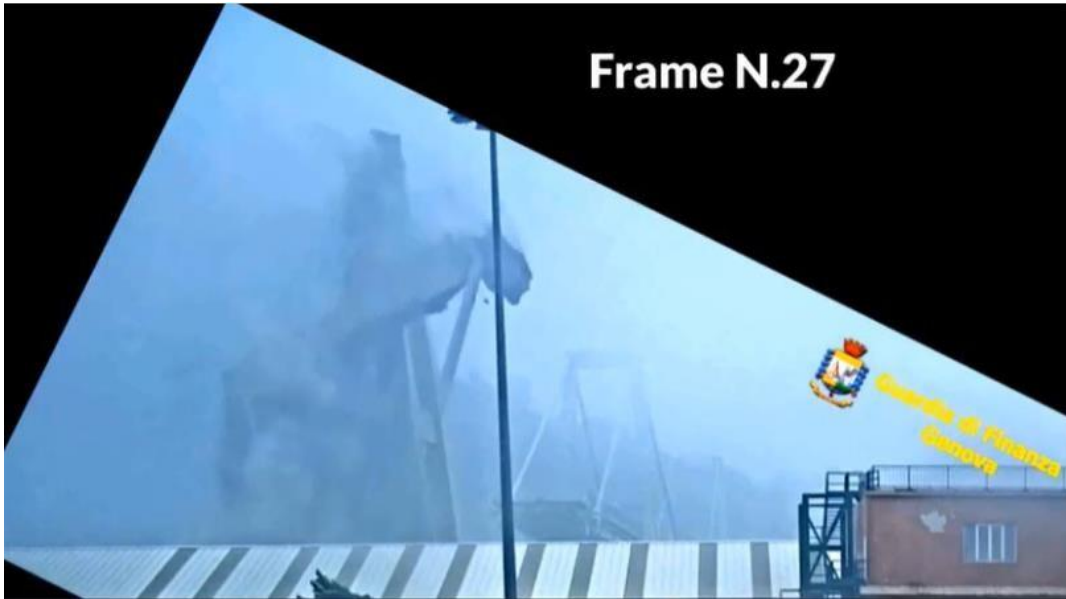
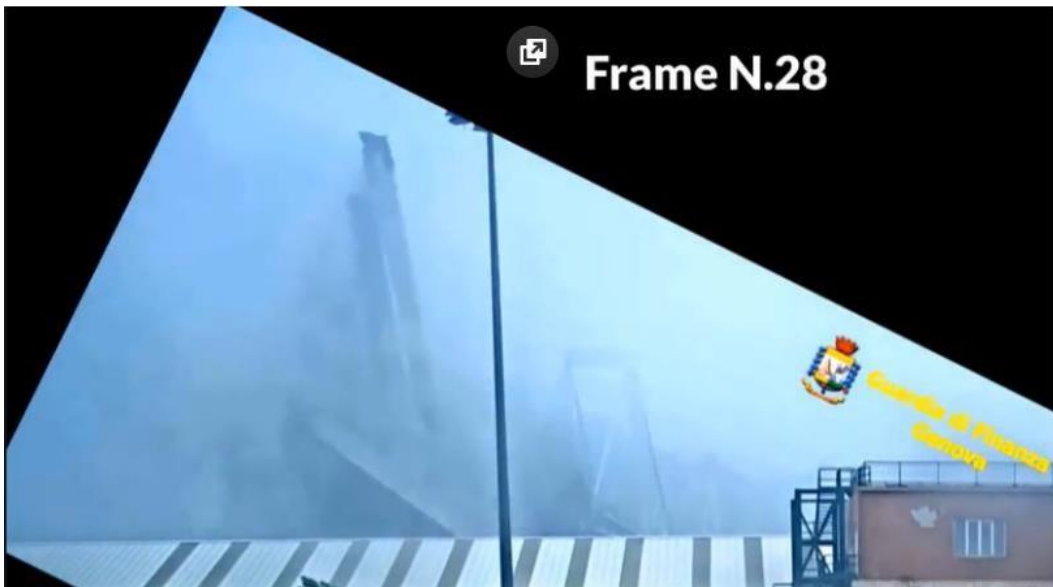
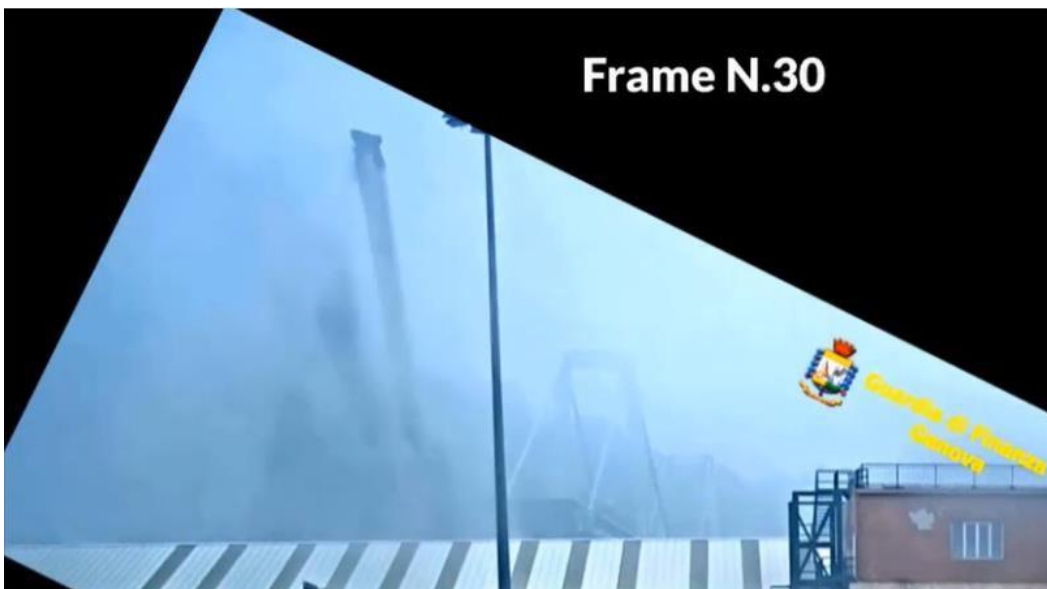
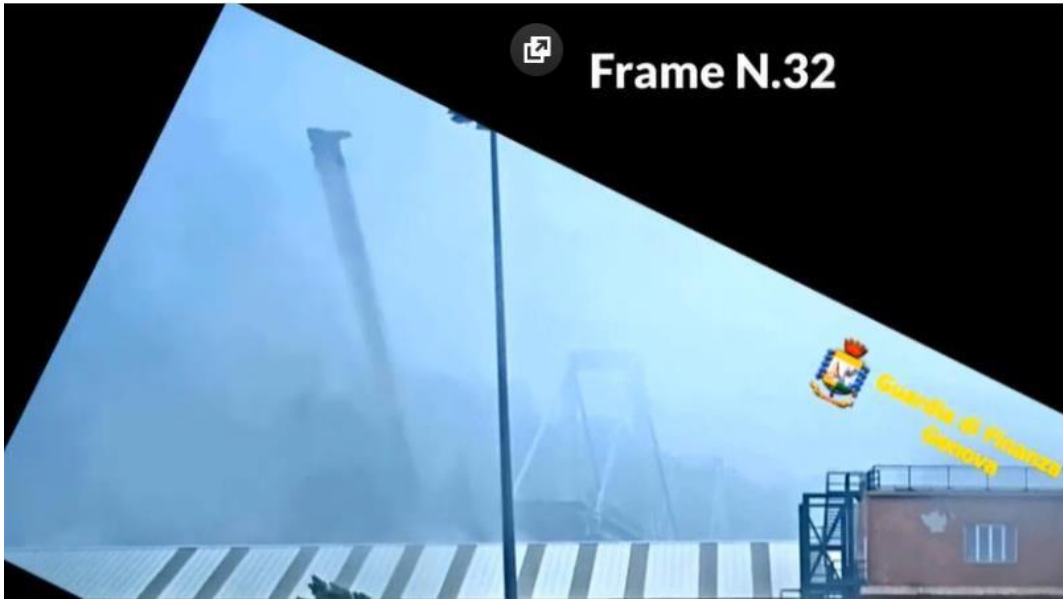
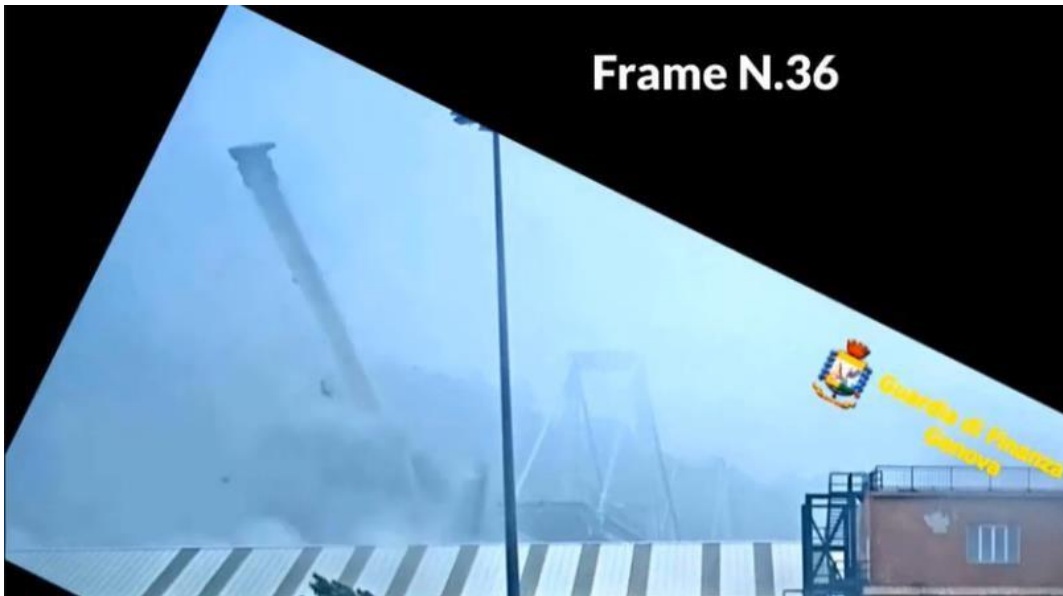
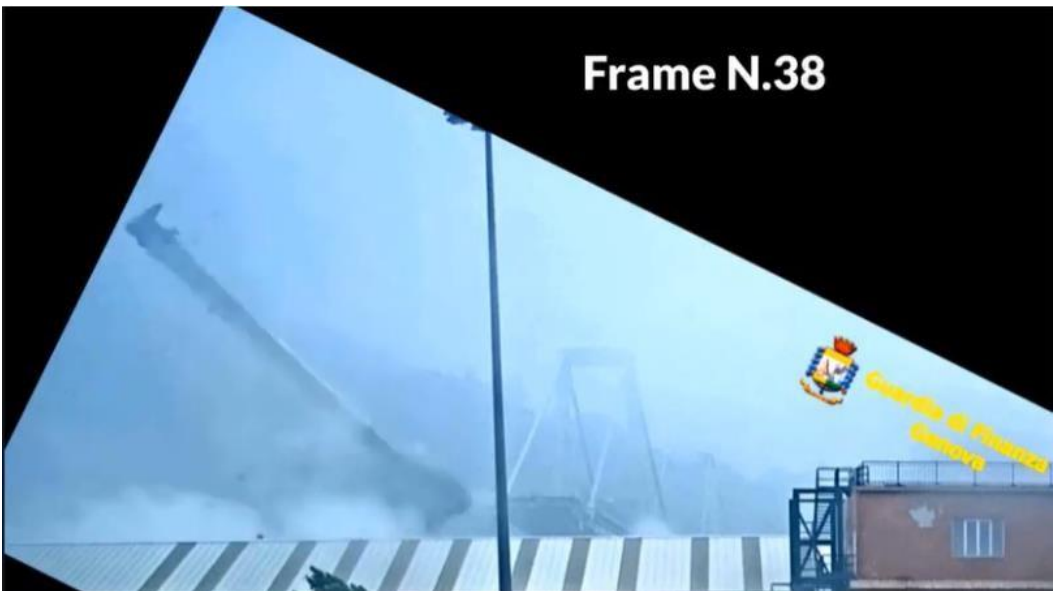
- a) The bending of tie rod 2, evident even before the collapse (due to the raising of the bridge deck on the Gerber girder 2 side, caused by the ongoing elongation of tie rod 1 before its final break);
- b) The evident detachment of tie rod 1 from the top of Pier 9 (Frames 9 et seq.), while the other three stays are still attached to the line.
- c) The position of Gerber girder 2, still intact, while Gerber girder 1 has already broken. 1 (see Frame No. 09). Simultaneously with the tearing of tie rod No. 1, this last beam fails first because, due to the torsion of the deck, which had been stripped of a stay, it was supported by only three supports, instead of the four designed.
- d) Any initial crack at the top of Pier No. 9 would have caused the simultaneous collapse of the two Gerber beams.

The structural failure of tie rod no. 1 of Pier 9 likely caused the cascade failure of the pier-deck assembly, and the non-simultaneous collapse of the two Gerber beams resting at the ends of the deck integral with Pier no. 9; the deck which, without the supporting tie rod no. 1, buckled on itself, flexed, twisted, and collapsed along with the rest of the bridge.

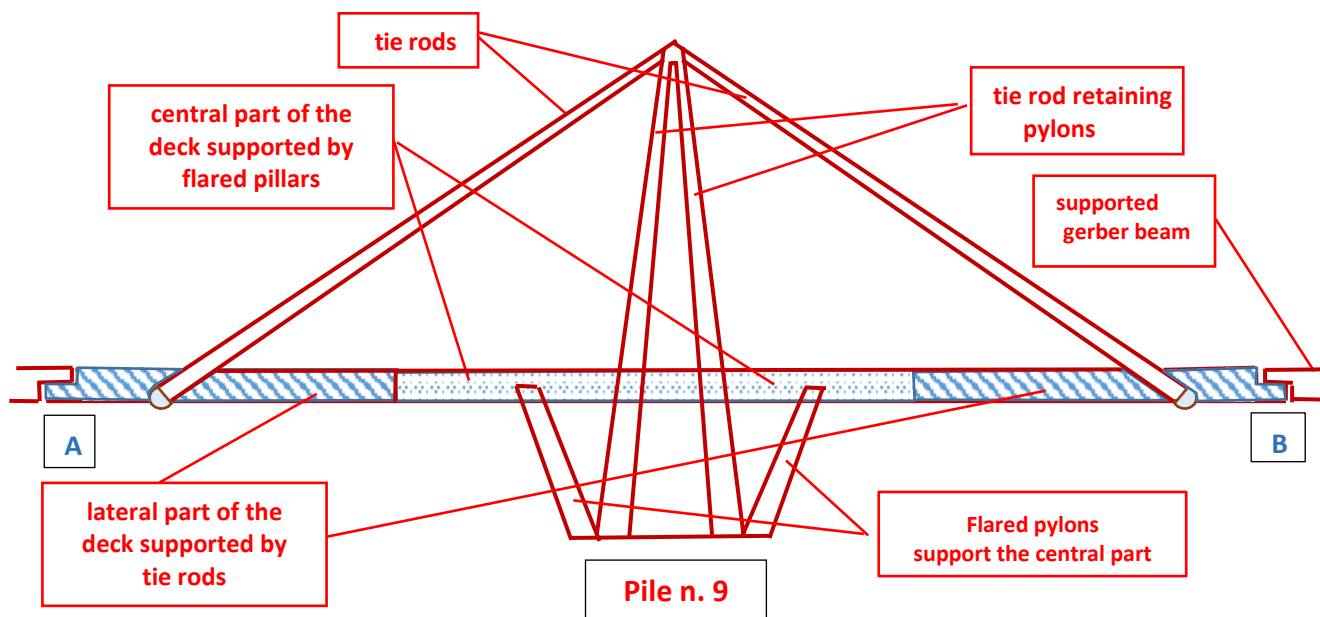
From some images dating back to the construction of the bridge it can be seen that the part of the deck, identifiable from the point A to the point B it was designed to be self-supporting even without the lateral stays (tie rods), but in the absence of loads. This leads to the consideration that the fixed overload of the concrete crash barriers (New Jersey), combined with the live load of the vehicles circulating at the time, as well as the weight of the two Gerber beams positioned at the ends, could have generated sufficient traction to cause tie rod 1 to break.
