The failure mechanism of the Morandi Bridge in Genoa

(February review 2020)

Ing. Giovanni Corrao

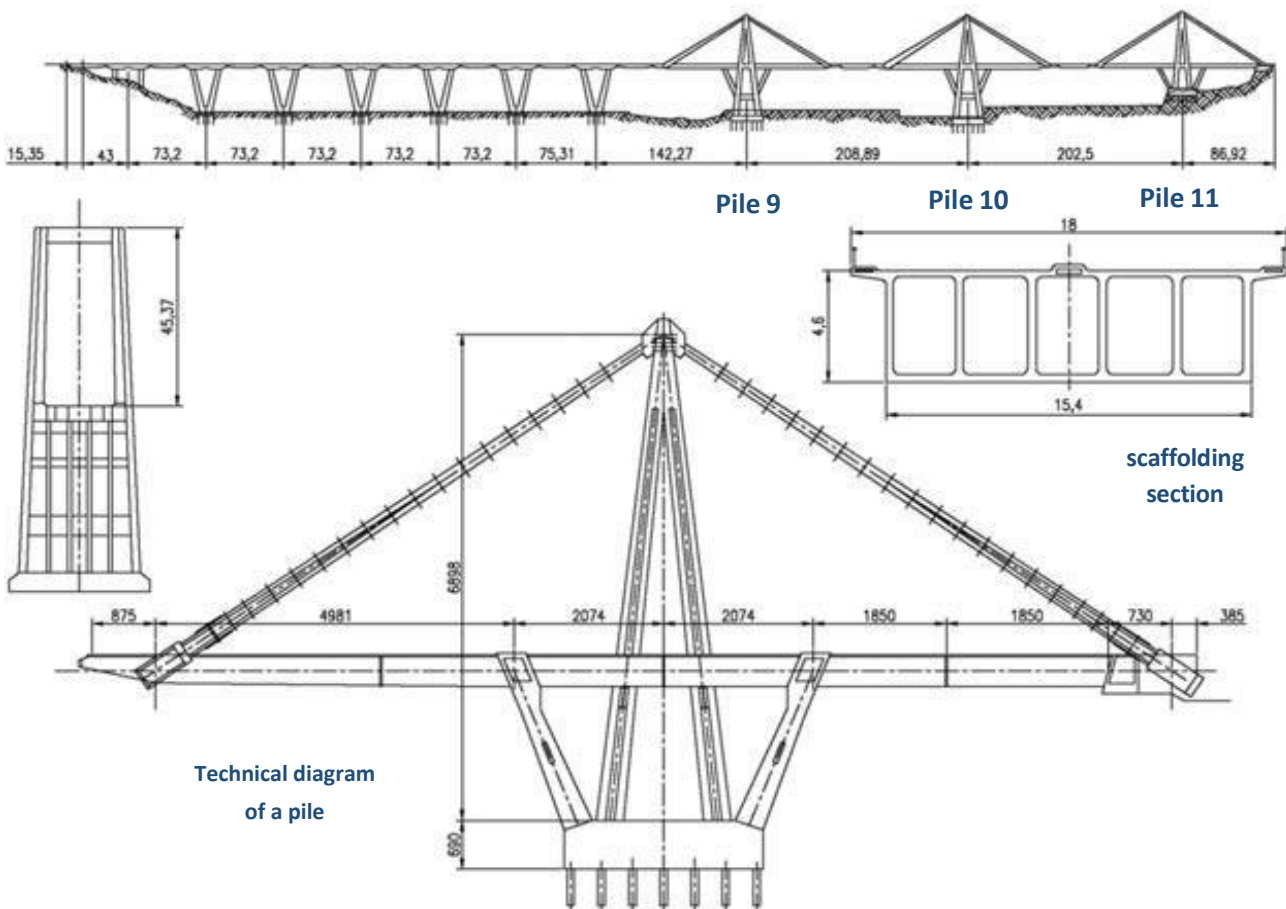
At the following link <https://www.ingenio-web.it/20897-crolla-il-ponte-morandi-a-genova-problema-strutturale-ma-perche> I found a design diagram of the bridge, useful for visualizing its main dimensional characteristics.
